AVALIAÇÃO DO DESEMPENHO DE SOLUÇÃO AQUOSA DESINCRUSTANTE E ANTICORROSIVA EM SISTEMAS DE TROCADORES DE CALOR DE USINAS DE GERAÇÃO DE ENERGIA

Abstract

1. Introdução

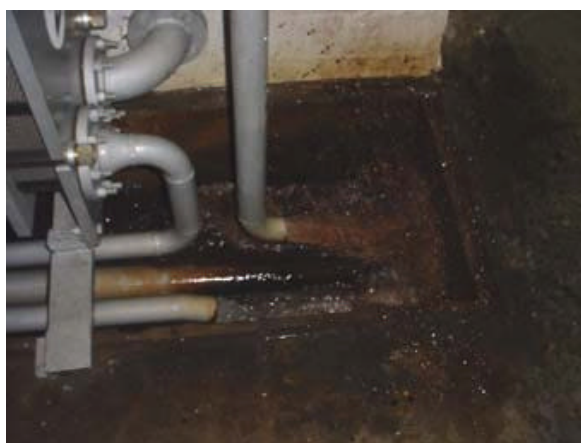
Figura 3: Limpeza mecânica do trocador de calor – UHE GPS

Semanalmente, é injetado ar comprimido em contra fluxo nos trocadores o que, em função da pressão gerada, limpa parcialmente as placas, aumentando a área de troca térmica e, conseqüentemente a temperatura do óleo retorna aos níveis adequados à operação. A figura 3 mostra o momento exato da injeção de ar comprimido na tubulação do trocador, quando é possível visualizar a saída da sujeira acumulada.

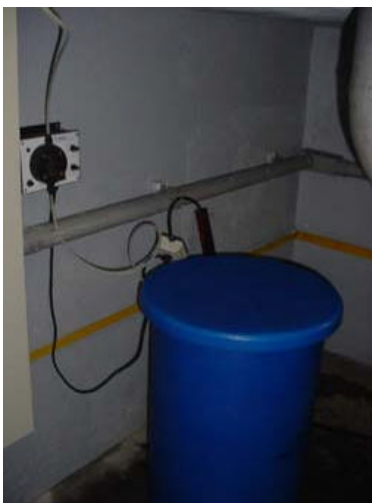
Figura 4: Ponto de aplicação do produto
- UHE GPS.

A dosagem do produto na UHE GPS foi realizada em duas unidades: unidade 2 e unidade 3. A escolha específica dessas duas unidades foi baseada no fato das placas do trocador de calor da unidade 2 terem passado pela limpeza manual anual no dia 09/05/2003, data próxima ao início da dosagem do ECONOX-TC, e as da unidade 3 no dia 14/12/2002. Portanto, são duas situações diferentes a serem analisadas. Na primeira delas o produto estaria sendo utilizado de maneira preventiva e na segunda de maneira corretiva. O início da dosagem na unidade 2 foi no dia 22/05/2003 e na unidade 3 no dia 09/06/2003. A figura 4 apresenta uma foto da instalação do sistema de dosagem na unidade 2.

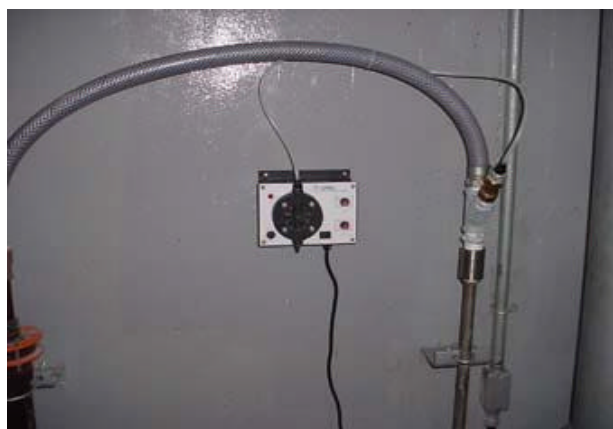
Figura 5: Ponto de aplicação do produto – UHE FCE.

A figura 5, apresenta uma visão geral do ponto de dosagem de ECONOX-TC no sistema de vedação da caixa espiral da turbina da usina de FCE. O início da dosagem na usina de FCE foi no dia 04/06/2003.

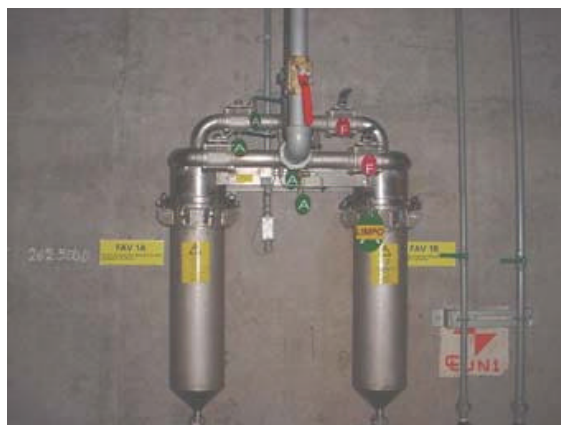
Figura 6: Ponto de aplicação do produto - UHE SCX.

A figura 6 mostra um dos pontos de dosagem do produto na UHE SCX (caixa de vedação do eixo da turbina).

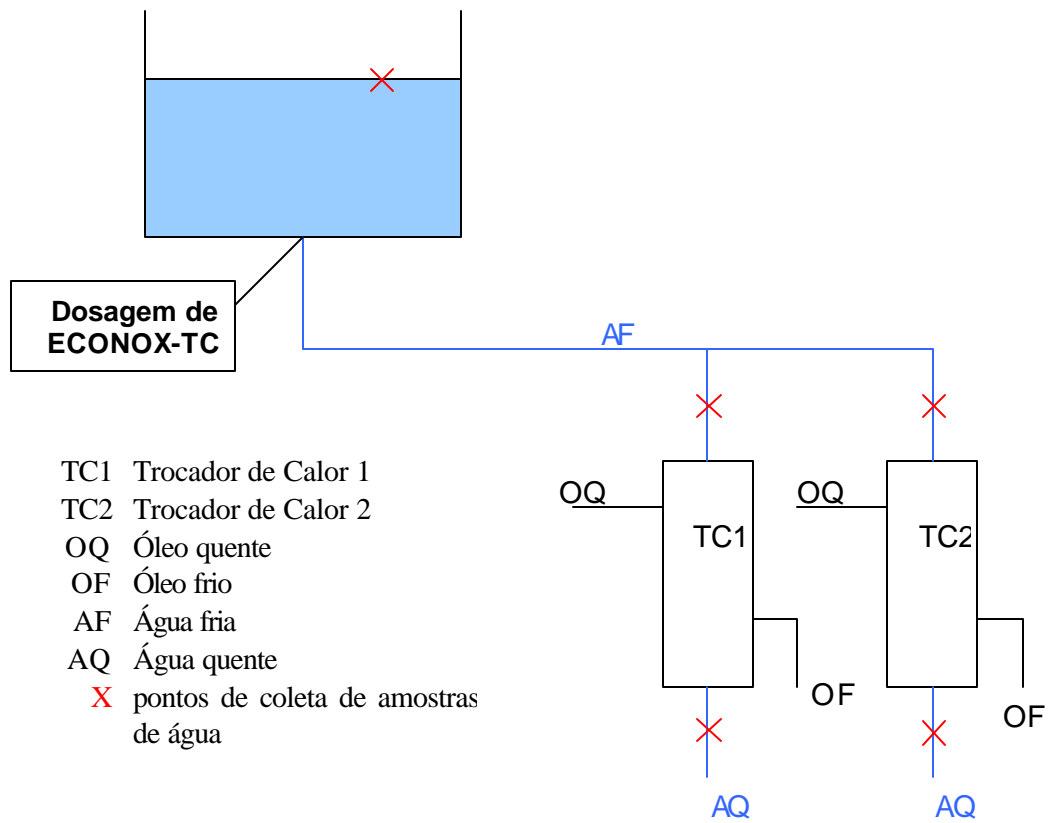
Figura 7: Esquema de Dosagem na UHE GPS

Cada unidade possui dois trocadores de calor alimentados pela mesma caixa d'água. Estes trocadores estão ligados em paralelo, ou seja, o segundo trocador entra em operação somente quando apenas um deles não é capaz de realizar a troca térmica necessária para o resfriamento do óleo. Tanto na unidade 2 quanto na unidade 3, o produto foi dosado na saída da caixa d'água de alimentação dos trocadores de calor.

O esquema da figura 7, exemplifica como foi realizada a dosagem do produto desincrustante na UHE GPS.

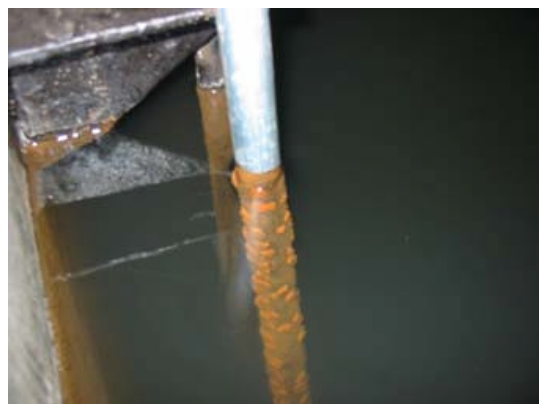
Figura 8: Incrustações da tubulação guia de dosagem do produto – UHE GPS: (A) após o 6º mês e (B) após o 7º mês

As fotos da figura 8, A e B, foram feitas no dia 29/09/2003, e mostram as tubulações guia para a mangueira de dosagem do ECONOX-TC, após os 6º e 7º meses de dosagem, respectivamente. É possível observar claramente as incrustações formadas nas tubulações metálica, e de PVC, abaixo do nível da água, porém antes da aplicação do agente.

Por esta avaliação visual é possível prever a situação interna das tubulações e dos trocadores de calor sem a aplicação do ECONOX-TC.
